AUTO No. 200-6-25-0270 **FECHA** 09 JUN 2025

"POR MEDIO DEL CUAL INICIA UN PROCESO SANCIONATORIO AMBIENTAL Y SE TOMAN OTRAS DETERMINACIONES"

1.1. EXPEDIENTE DE LICENCIAS AMBIENTALES No. 500.33.1.09-257

1.2. EXPEDIENTE SANCIONATORIO No. 200.32.7.25-063

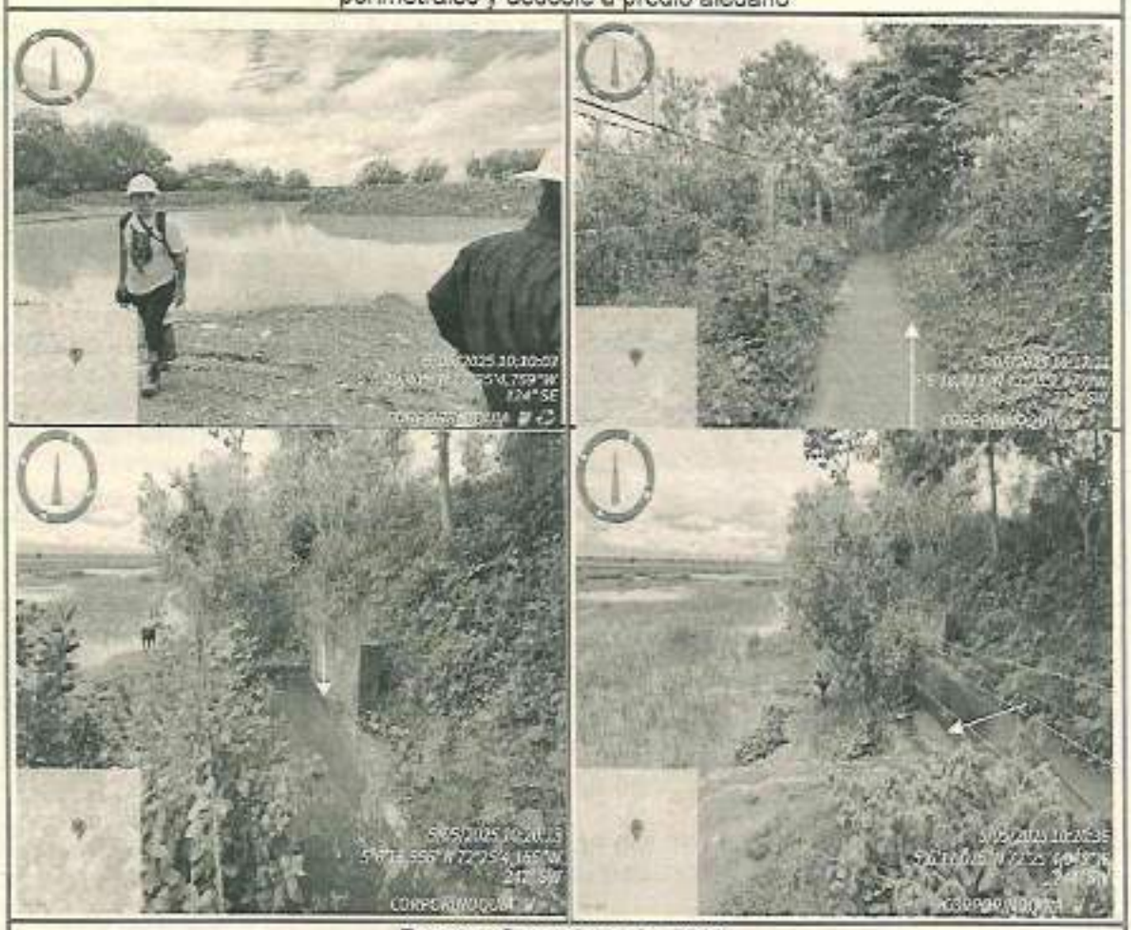
Luego, se inspeccionó una tercera zona de biorremediación, cuya dimensión supera la dos eras descritas anteriormente. Allí se apreció un exceso de agua superficial, su ubicación y dimensiones no se encuentran plenamente definas en campo. Adicionalmente, esta área no cuenta con el sistema de almacenamiento de los lixiviados que exige la licencia ambiental, ***con el fin de evitar y/o prevenir*** *que los mismos se mezclen con agua de escorrentía, esta estructura se encuentra ordenada como obligación dentro de la licencia ambiental debido a que es fundamental para garantizar que dentro de las eras de biorremediación se controla la humedad del suelo en tratamiento con el propósito de que las bacterias cuenten con un nicho y/o ecosistema que les permita un adecuado desempeño metabólico y de esta manera se garantice que el tratamiento está cumpliendo el propósito de biorremediar la carga contaminante de los residuos peligrosos del sector hidrocarburos. Lo anterior se concluye en que la Resolución Nº 500.36.18-0889 del 27 de junio del 2018 estableció en el artículo décimo cuarto, numeral 2, que además del dique perimetral en las áreas de Biorremediación y landfarming "****se deberá construir un sistema de almacenamiento de lixiviados que cuente con la capacidad de almacenamiento de los mismos".***

Fotografía 21 y 22: área de biorremediación III

2. ***Suspensión inmediata del tratamiento de biorremediación y Landfarming debido a que el área no cuenta con un sistema de almacenamiento de los lixiviados para evitar y/o prevenir que los lixiviados sean mezclados con agua escorrentia. Lo anterior teniendo en cuenta que la Resolución No. 500.36.18-0889 del 27 de junio de 2018 estableció en el articulo décimo cuarto, numeral 2, que además del dique perimetral en las áreas de biorremediación y landfarming se deberá construir un sistema de almacenamiento de lixiviados que cuente con la capacidad de almacenamiento de los mismos.***

Esta medida se mantendrá hasta tanto, ECOPLANTA PRI S.A.S. E.S.P. construya el sistema de almacenamiento de lixiviados tanto en la era de biorremediación como de landfarming y allegue a CORPORINOQUIA el correspondiente informe técnico para que sea verificada por la entidad el cumplimiento de la obligación impuesta en la licencia ambiental.
