AUTO No. 600.6.23.0712 **FECHA: 13 DE DICIEMBRE DE 2023**

"POR MEDIO DEL CUAL SE DISPONE LA APERTURA DE UNA INVESTIGACIÓN ADMINISTRATIVA DE CARÁCTER AMBIENTAL"

Concepto técnico No. 600.8.2.23.072 del 15 de abril de 2023 bajo el asunto "Concesión de aguas subterráneas".

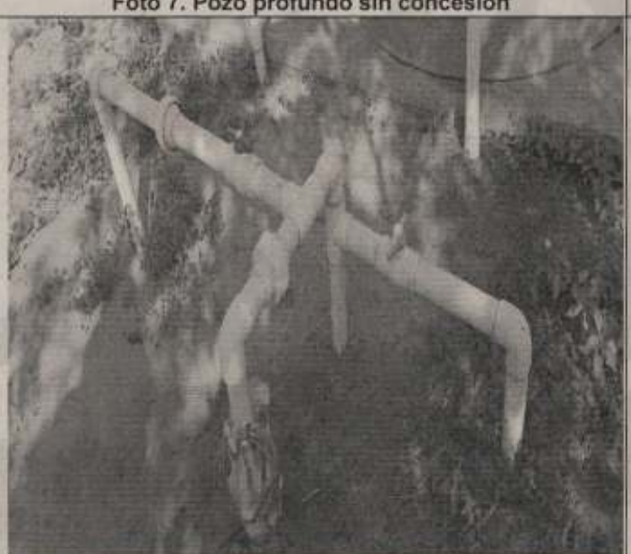
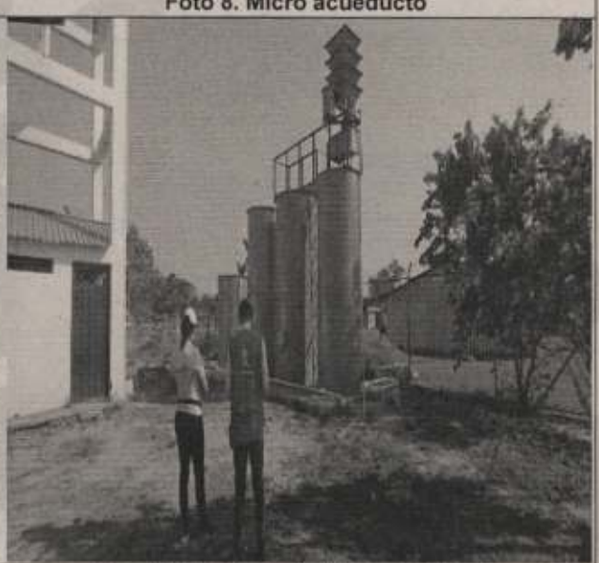
Pozo subterráneo no concesionado: *La comunidad de la Inspección de La Venturosa se está abasteciendo de un pozo subterráneo el cual no tiene permisos ambientales, este pozo se encuentra en las coordenadas WGS84 Latitud 06°8'31.13268" y Longitud 68°46'53.08104", cuenta con una motobomba tipo lapicero sumergible, el pozo tiene una profundidad de 48 metros, no se pudo realizar el aforo debido a que no cuenta con medidor de caudal, el micro acueducto cuenta con 3 filtros y un tanque recolector, cuenta con 4 tanques de almacenamiento de 5000 L cada uno para distribución de la población, tiene una tubería de 3 pulgadas de diámetro, la tubería de conducción a los filtros es de 3 pulgas, 2 pulgadas y una pulgada para los dosificadores, no cuenta con loza ni sello sanitario.*

Componente, Pozo subterráneo sin concesión	
Foto 7. Pozo profundo sin concesión	**Foto 8. Micro acueducto**

Foto 9. Bandejas de Aireacion	**Foto 10. Tanques de Almacenamiento**

La comunidad de la Inspección de La Venturosa se está abasteciendo de un pozo subterráneo de manera ilegal el cual no tiene permisos ambientales, este pozo se encuentra en las coordenadas WGS84 Latitud 06°8'31.13268" y Longitud 68°46'53.08104", cuenta con una motobomba tipo lapicero sumergible, el pozo tiene una profundidad de 48 metros, no se pudo realizar el aforo debido a que no cuenta con medidor de caudal, el micro acueducto cuenta con 3 filtros y un tanque recolector, cuenta con 4 tanques de almacenamiento de 5000 L cada uno para distribución de la población, tiene una tubería de 3 pulgadas de diámetro, la tubería de conducción a los filtros es de 3 pulgas, 2 pulgadas y una pulgada para los dosificadores, no cuenta con loza ni sello sanitario.

- *Obtener la concesión de aguas subterráneas para uso en micro acueducto para el pozo profundo ubicado sobre las coordenadas geográficas Datum WGS84 Latitud 06°8'31.13268" y Longitud 68°46'53.08104"*
